**Restauro conservativo.** Per i lavori in interno su stucchi e affreschi del Cinquecento e del Settecento scelta la via della massima conservazione con l'impiego di procedure e materiali tradizionali compatibili con l'esistente

# Necessarie conoscenze tecniche e storiche

Palazzo Doria, via Garibaldi 6, Genova

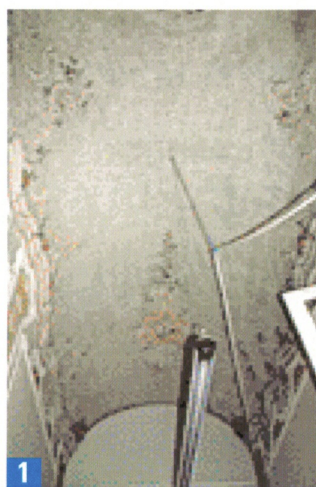
**1.** Vista parziale della volta della galleria con gli stucchi del Settecento prima dei lavori.

sentavano rivestite da più strati di rasante sintetico e tempera che occultavano e snaturavano il modellato originale (foto 1-2). L'intonaco di supporto presentava sacche, distacchi e fenomeni di sfarinamento. Inoltre in passato la galleria era stata suddivisa in tre

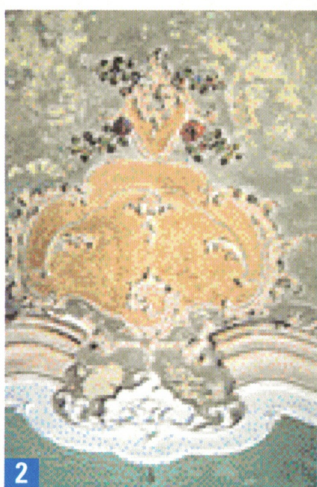
**2.** Gli stucchi floreali apparivano appesantiti dagli strati di coloriture successive.

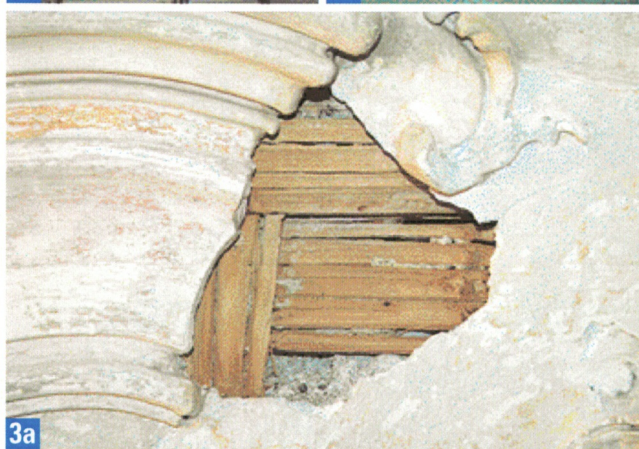
spazi e le murature inserite avevano prodotto delle cesure nel disegno complessivo a cui si aggiungevano numerosi scassi realizzati a più riprese nel tempo per alloggiare gli impianti elettrici (foto 3).

**3.** Il modellato presentava scassi e fessurazioni dovuti alle vicende della fabbrica.

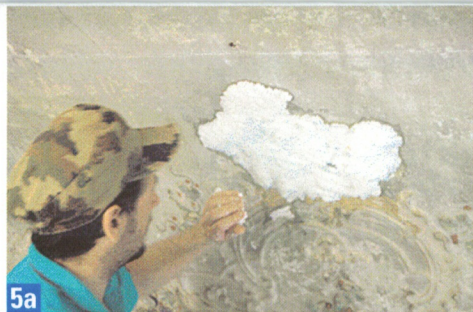
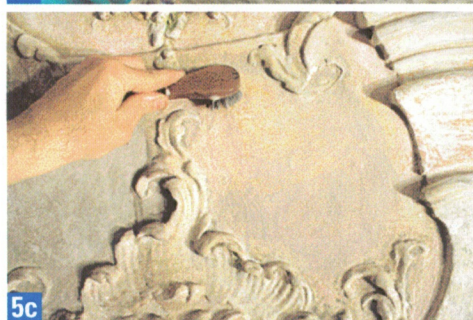
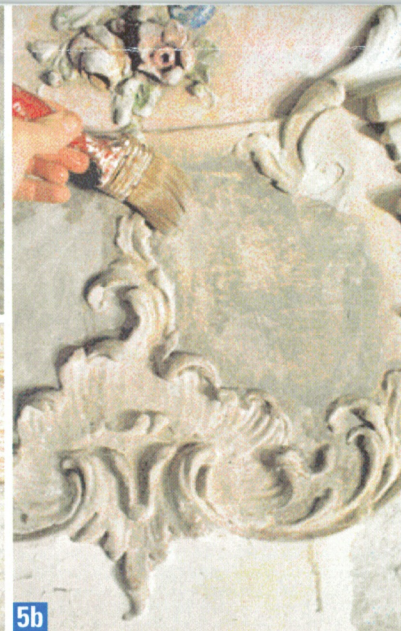
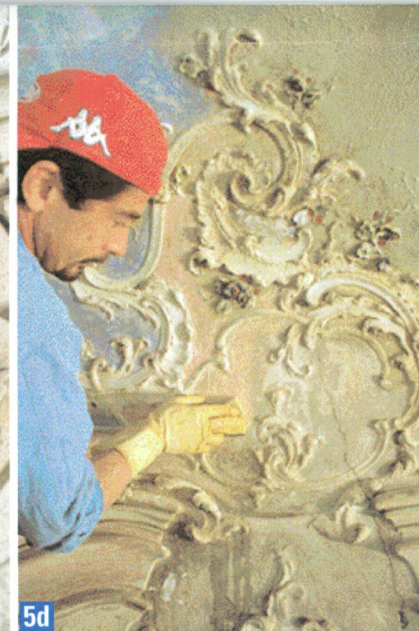
**5.** Le varie tecniche di pulitura integrate per raggiungere i colori originali: impacchi, spugne, spazzole, pennelli.

**I lavori.** L'intervento di restauro è consistito inizialmente **nell'asportazione** di tutti gli strati incoerenti soprammessi, fino a liberare completamente i colori originali; contemporaneamente sono state eliminate le più recenti stuccature cementizie e sintetiche (stucco da coloritore). Questi interventi sono stati realizzati manualmente con l'uso di scalpelli, bisturi, raschietti, spugne e spazzolini (foto 5). Gli strati più coesi sono stati ammorbiditi con im-

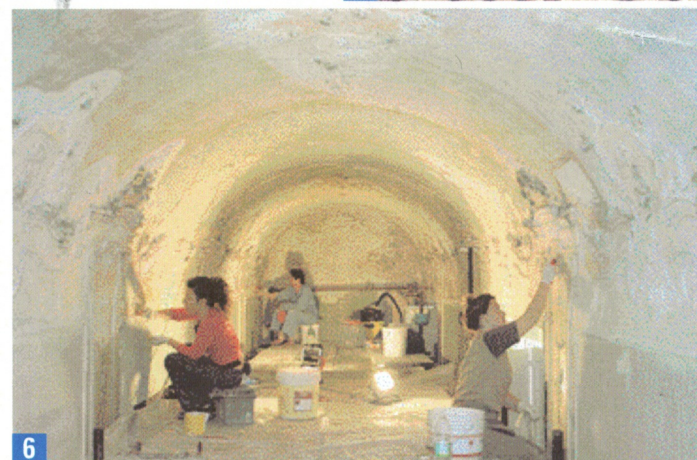
6

**6.** Un momento del cantiere di restauro della volta settecentesca.

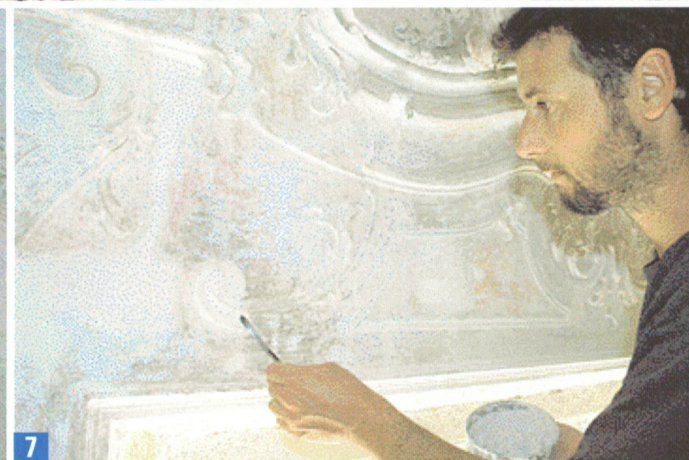
7

**7.** Interventi di integrazione e stuccatura degli stucchi.

pacchi di carbonato di ammonio che hanno facilitato la rimozione degli strati più duri senza intaccare le superfici decorate originali. Ritrovate le superfici degli stucchi più antichi si è proceduto a **colmare le lacune** ricorrendo alle tecniche e ai materiali della tra-

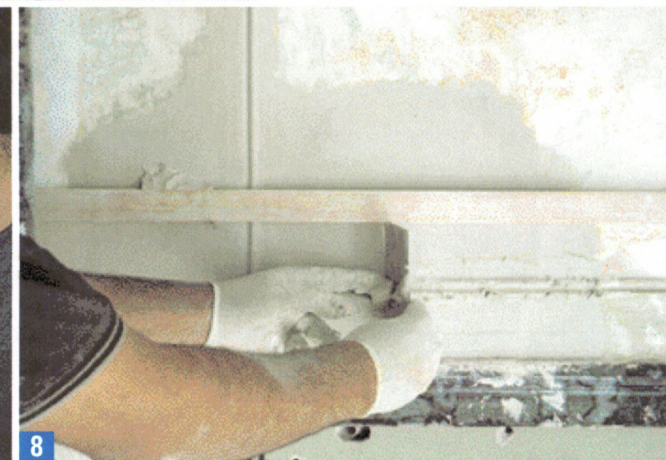
8

**8.** Anche le cornici sono state ricostruite sul posto con dime e guide.
