### Integrazioni

# Integrazioni di stucchi

Sono stati oggetto di integrazione materica gli stucchi presenti nella volta del Salone principale al piano nobile di villa Carrara (Ge).

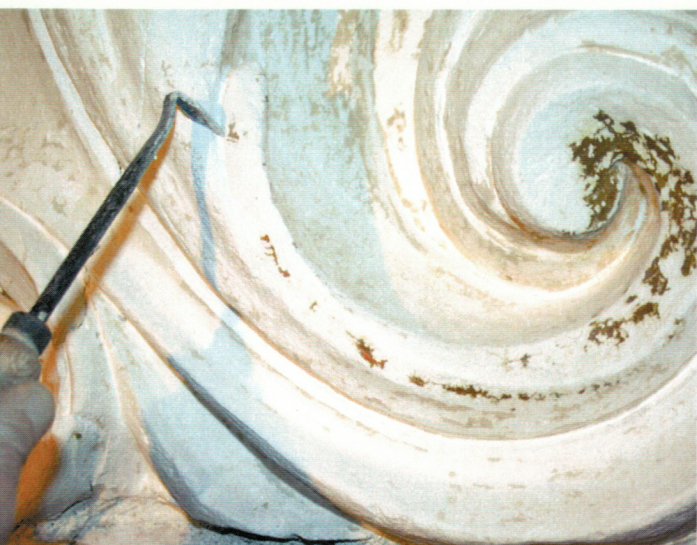
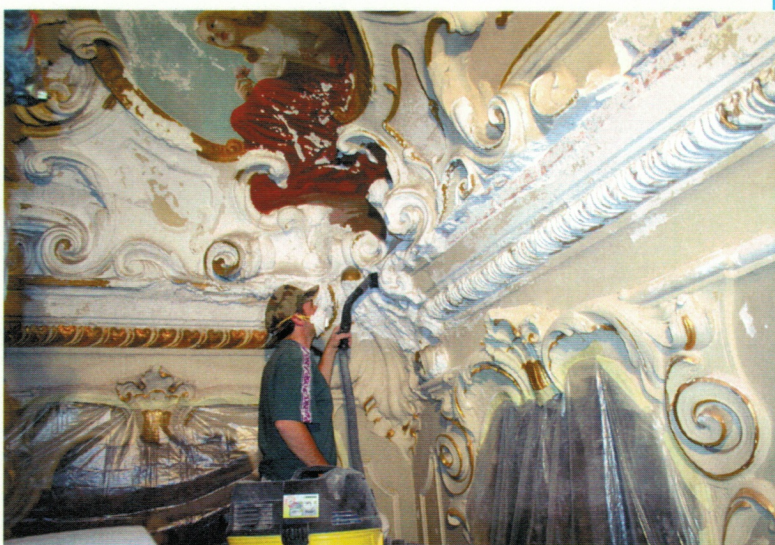
Durante tutte le operazioni si è cercato di avere l'accorgimento di rimuovere esclusivamente il deposito incoerente, senza intaccare il materiale sottostante. A seguire sono stati effettuati interventi di aspirazione del materiale residuo incoerente ancora presente sulle superfici.

**La pulitura superficiale** è stata eseguita tramite spazzolini di nylon, durante tutte le operazioni si è cercato di avere l'accorgimento di rimuovere esclusivamente il deposito incoerente, senza intaccare il materiale sottostante. A seguire sono stati effettuati interventi di aspirazione del materiale residuo incoerente ancora presente sulle superfici.

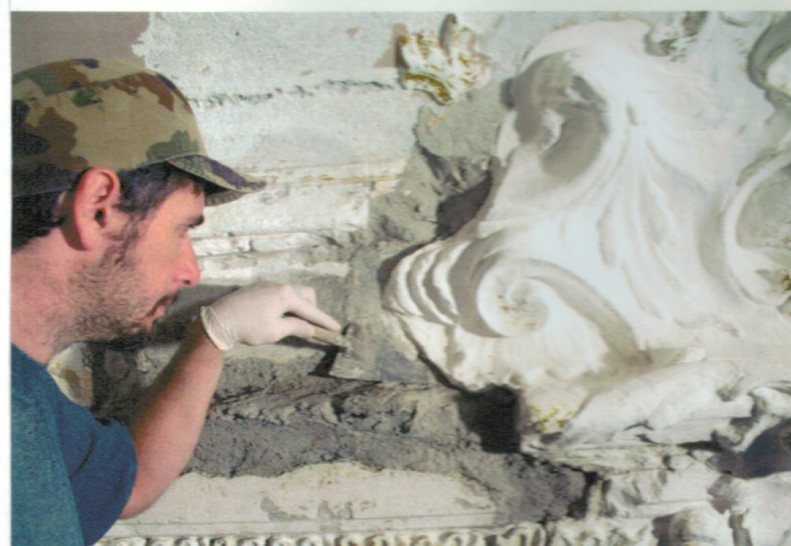
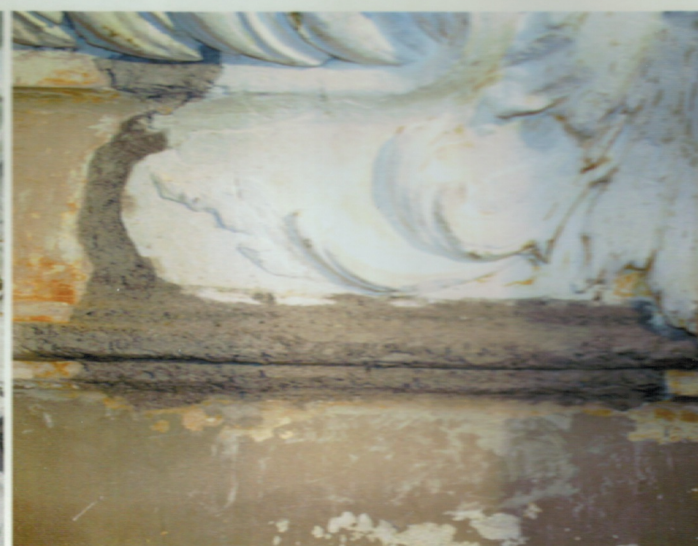
**L'integrazione dei profili delle cornici in opera (decorazioni sagomate) è stata realizzata direttamente sul posto modellando la malta a mano libera o con l'ausilio di dime o sagome per quanto riguarda i profili e le volute. Per ottenere i profili definitivi delle modanature sono state utilizzate semplici righe, frattazzi o la sola cazzuola.**

**Integrazione dei profili delle cornici in opera (decorazioni sagomate).** La ricostruzione degli stucchi è stata realizzata direttamente sul posto modellando la malta a mano libera per quanto riguarda le volute, con l'ausilio di dime o sagome per quanto riguarda i profili.

Le tecniche per ottenere i profili definitivi delle modanature sono state varie: si sono utilizzati, infatti, semplici righe o frattazzi, la sola cazzuola (piccole cazzuole speciali per la modellazione a mano, soprattutto nei casi dove l'irregolarità del fondo o la complessità del profilo rendeva impossibile l'impiego di altri attrezzi) o le sagome (o modine o dime) che rappresentano in negativo la cornice voluta. In quest'ultimo

caso la modanatura si ottiene facendo scorrere a più riprese, su guide appoggiate al muro, denominate anche staglie, una sagoma di metallo, tagliata appunto secondo il profilo della cornice desiderata.

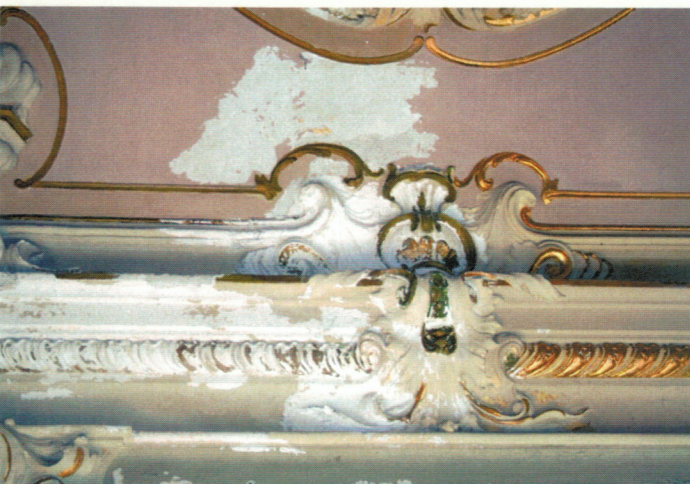
Laddove è stata effettuata la modellazione a mano, al termine dell'operazione sono state eliminate tutte le sbavature di stucco con raspe metalliche.

**Operazioni di finitura.** Laddove è stata effettuata la modellazione a mano, al termine dell'operazione con raspe metalliche sono state eliminate tutte le sbavature di stucco.

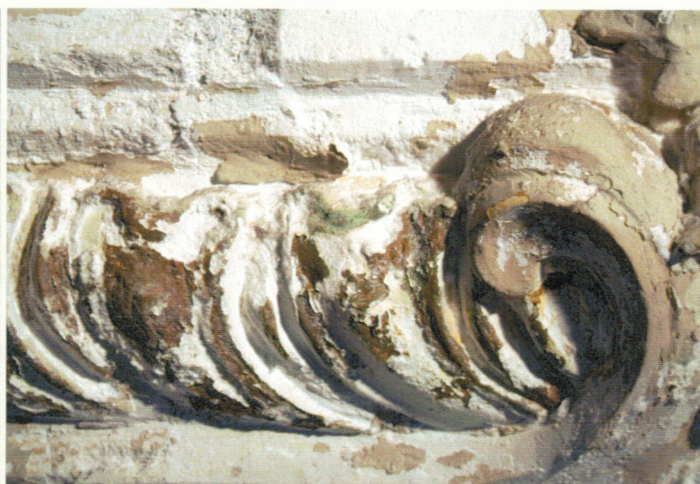
Gli stucchi presentano una doratura, in parte mancante. Il restauro di questa finitura sarà argomento della scheda nel prossimo numero di Progetto Colore.
